Watercalamiteit in het depot: een verslag

musea
Sint-Niklaas

Site: voormalige textielfabriek Peeters Van Haute & Duyver van 1899 tot jaren 70. De site werd een stadsmuseum in 1975

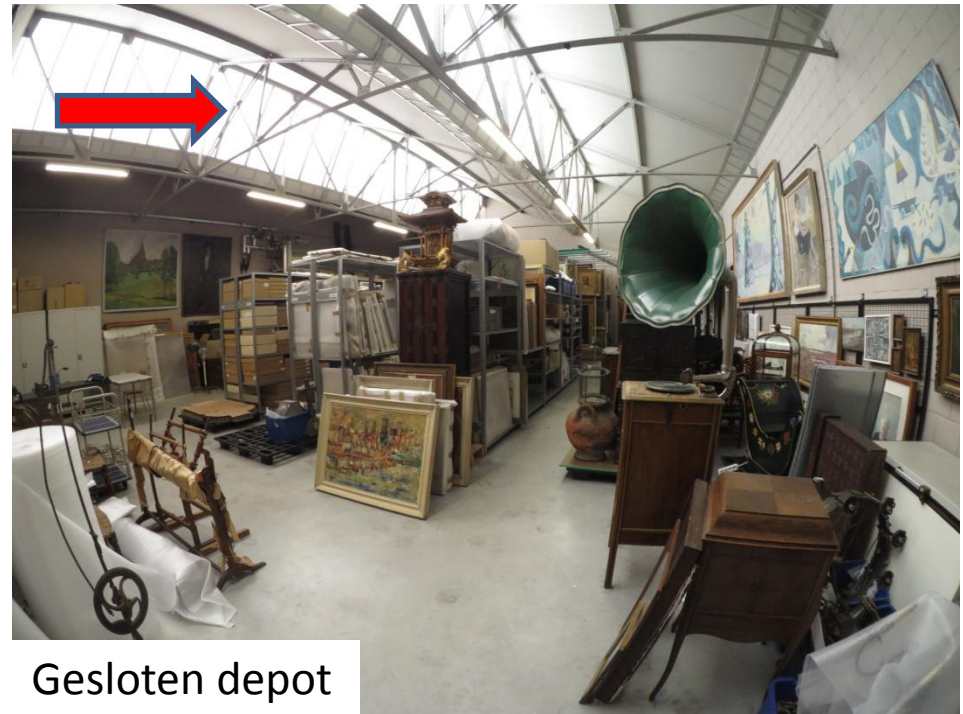
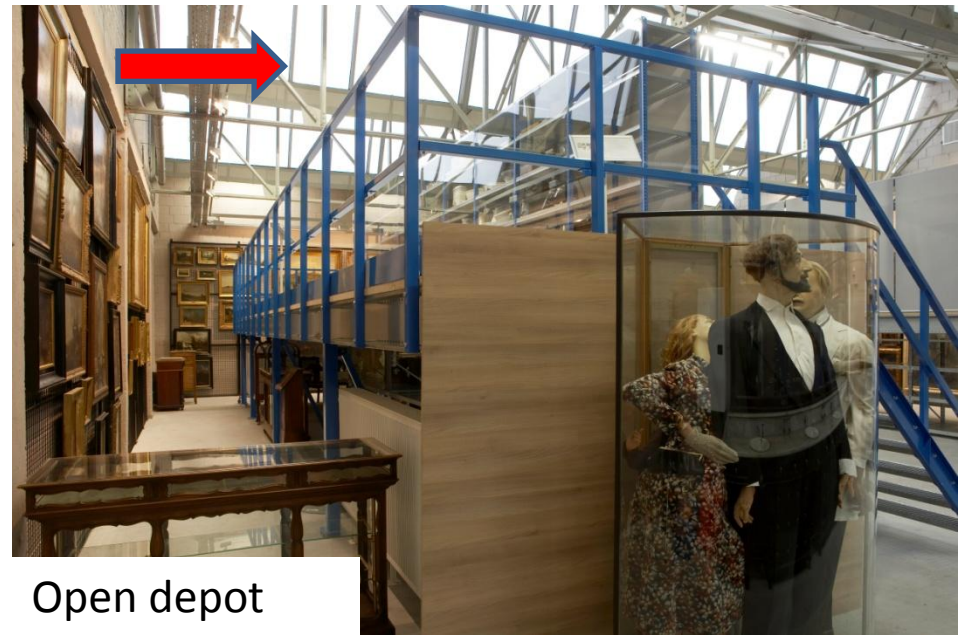
De **Sheddaken** of zaagdaken werden door de architecten behouden om het typische uitzicht van een oude fabriek te behouden (zie ook MIAT, Textielmuseum Tilburg)

- Gericht op noorden
- Ramen van glas
- Gelijkmatige verdeling van daglicht
- Dakgoten
- * uv-filters

- sheddaken in een depot zijn niet ideaal. Ondanks bekende problemen slechts kleine herstellingen ('oplappen') gebeurd aan goten
- vlottere toegang tot ruimte met poetsmateriaal (emmers, dweilen, ...)
- er was geen materiaal aanwezig voor grote watercalamiteiten
- niet alles stond op paletten
- er waren geen ontvochtigers aanwezig

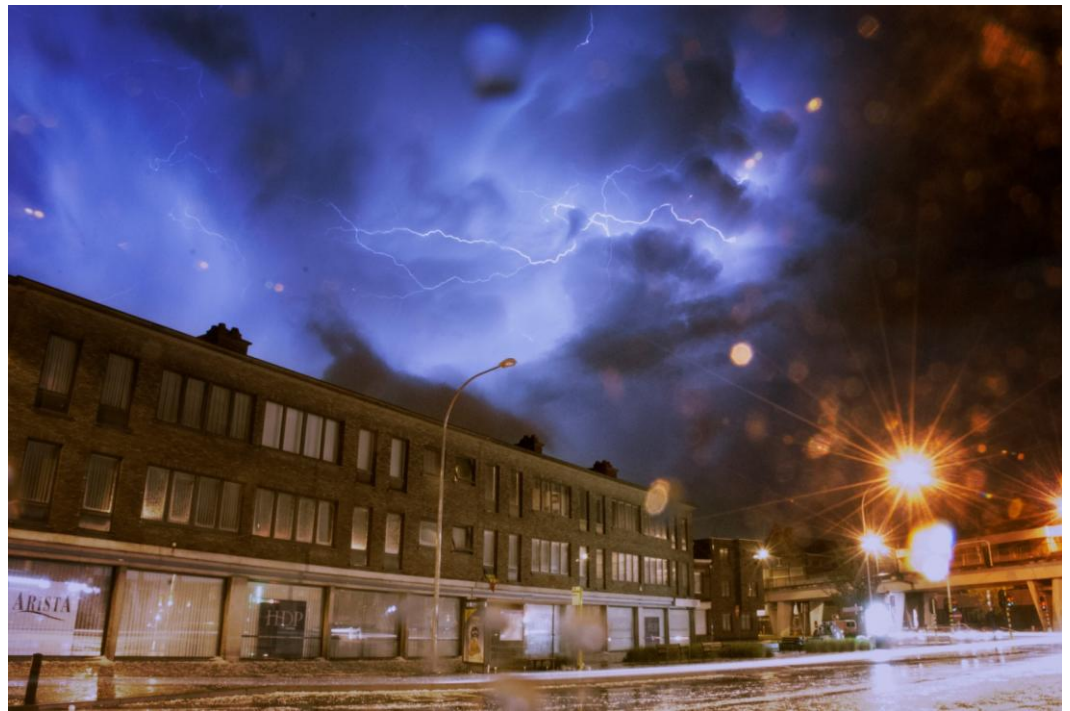
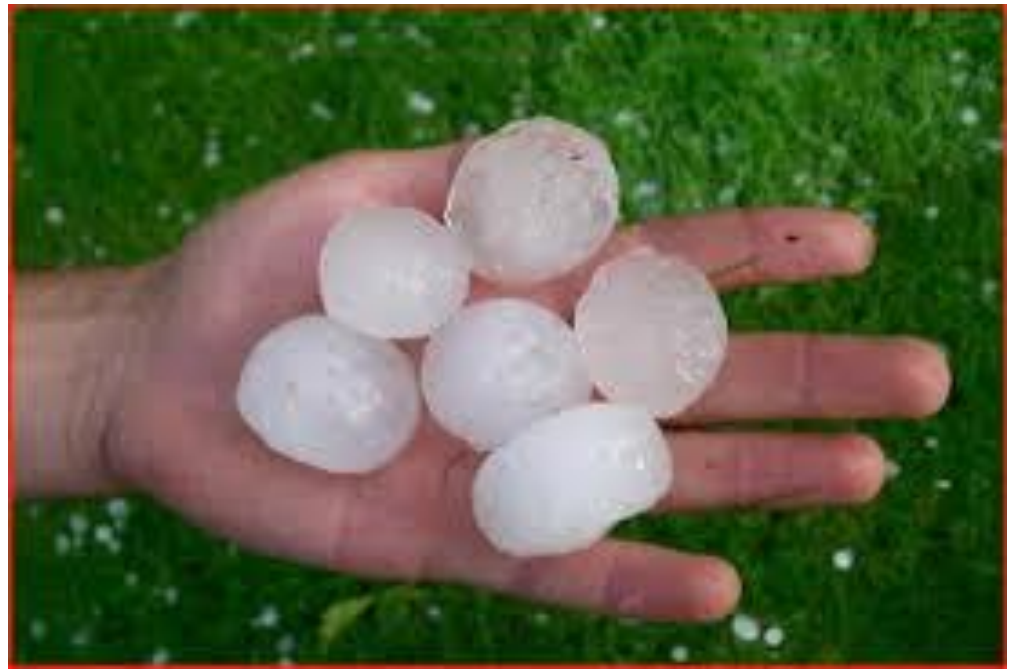
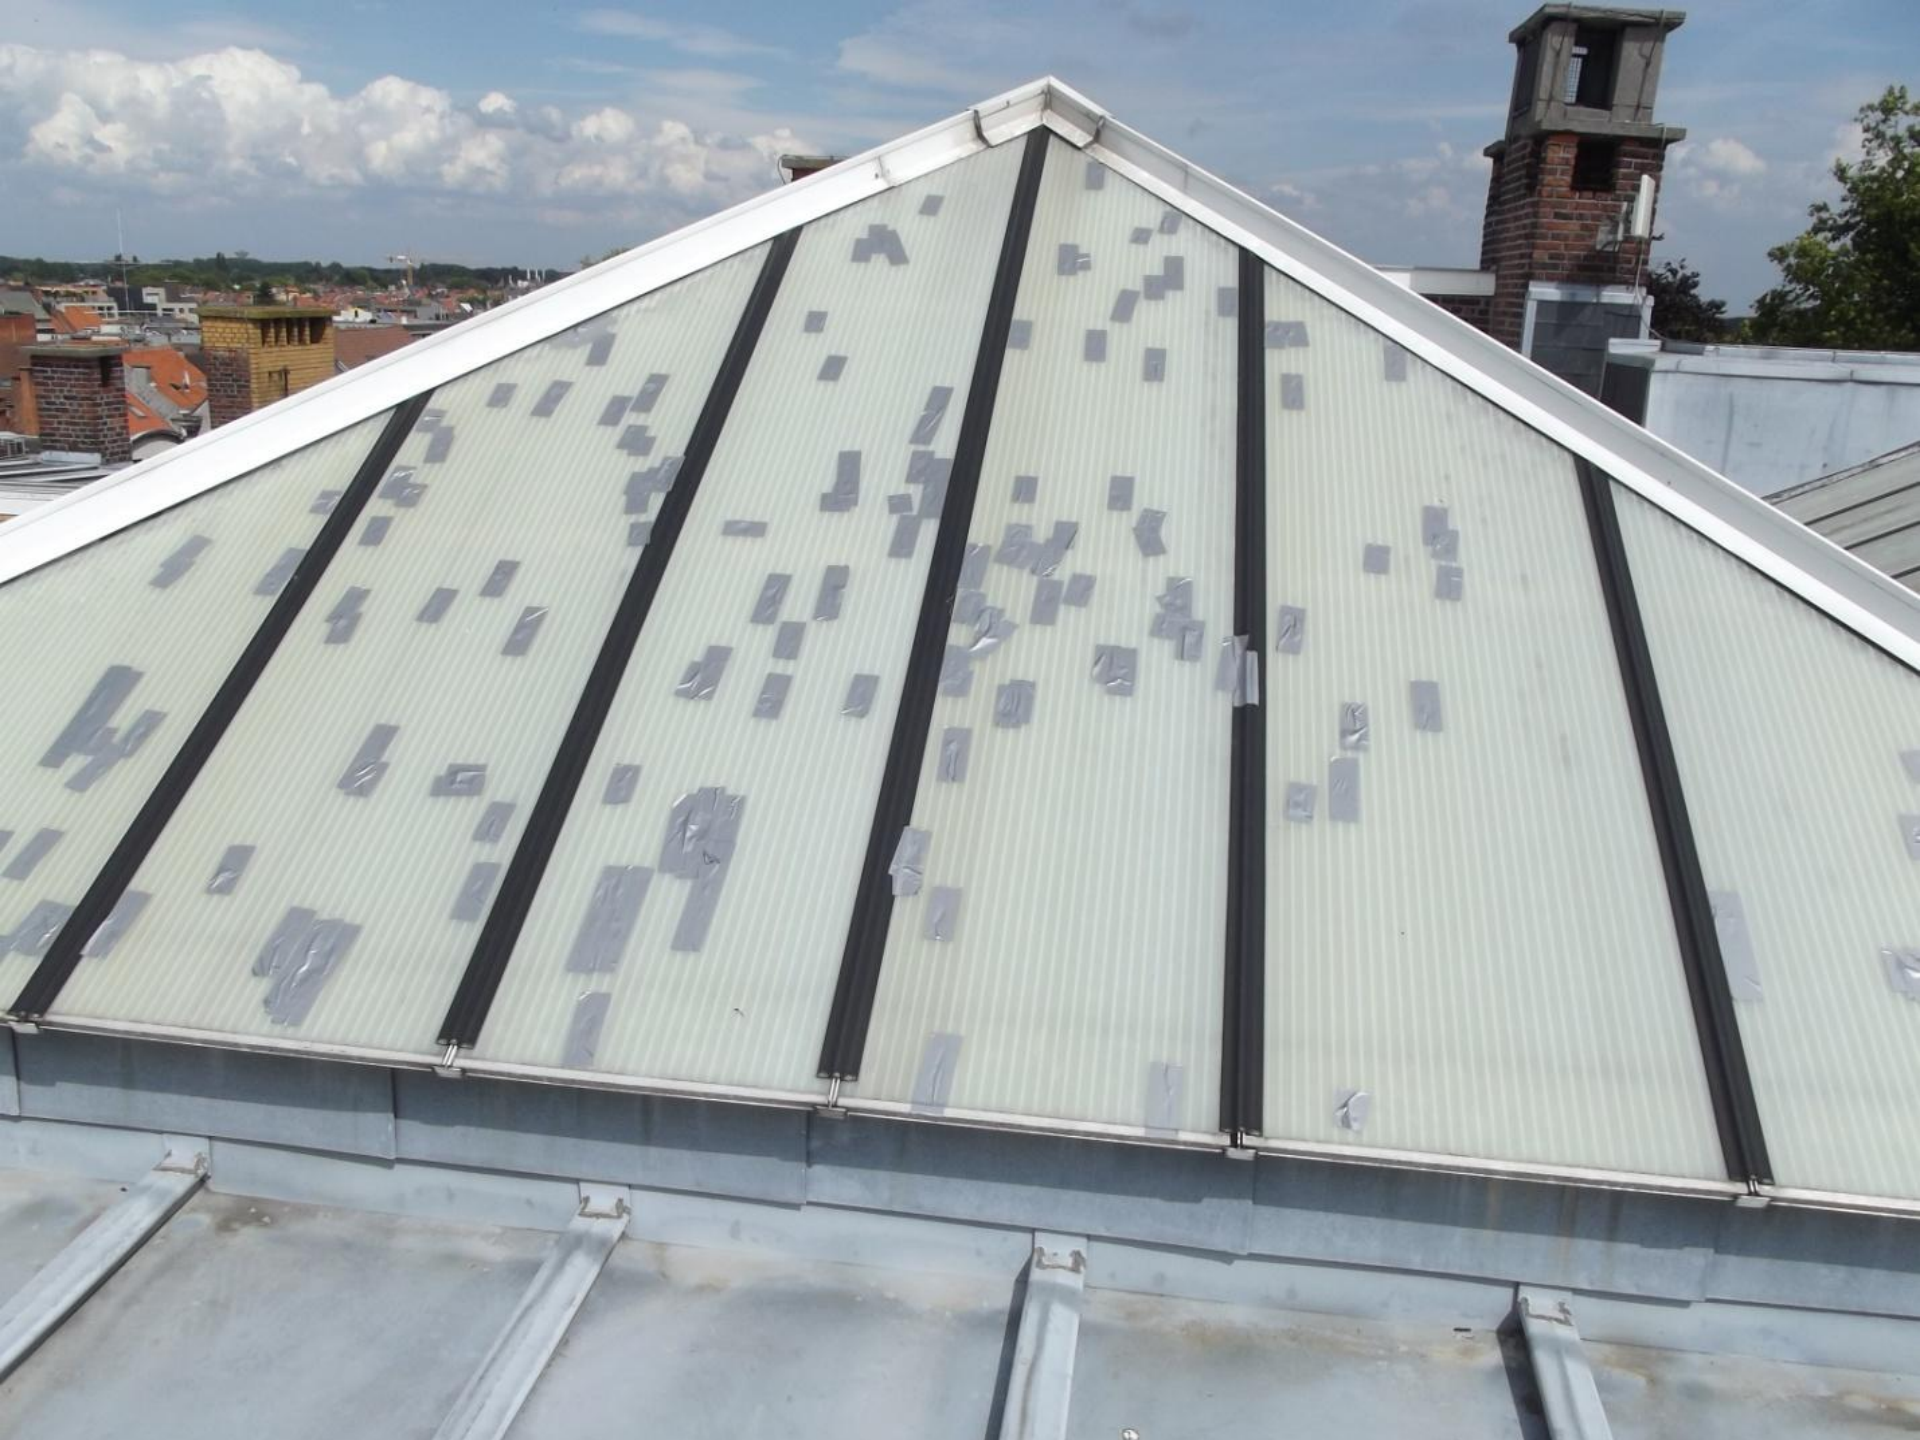
En het museum?

De hagelstorm van 2014

Door zwaar noodweer werd Sint-Niklaas hevig getroffen door een hagelstorm wat zorgde voor heel veel schade, ook aan het patrimonium van de stad.

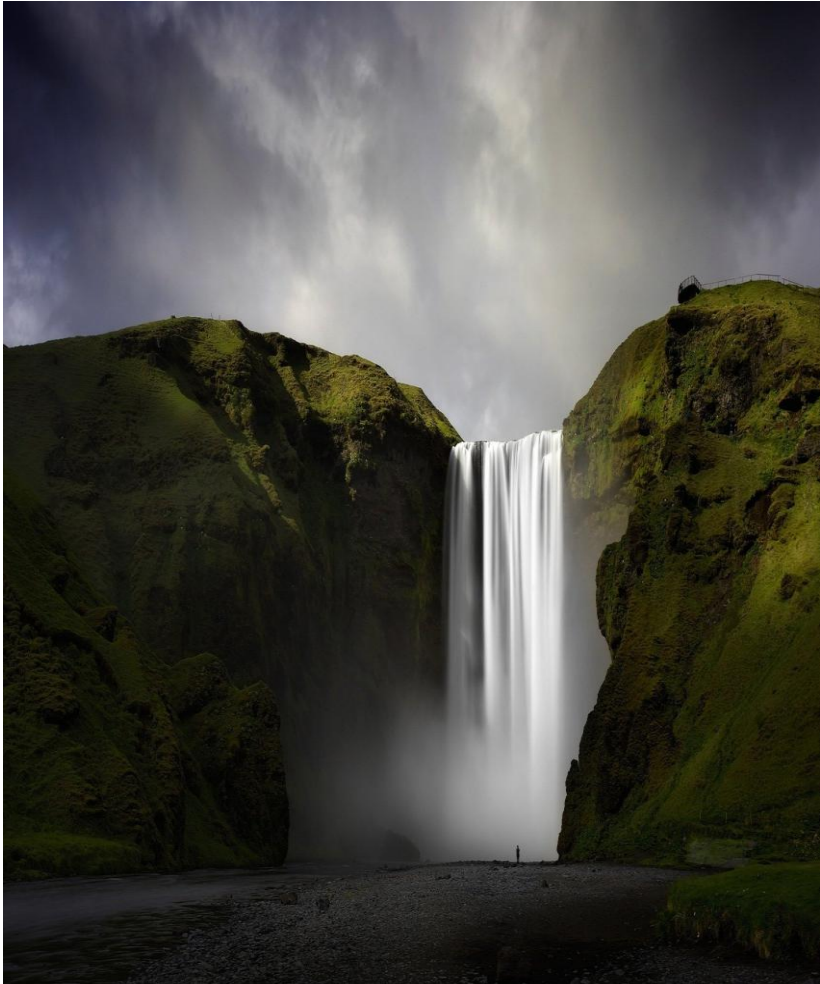
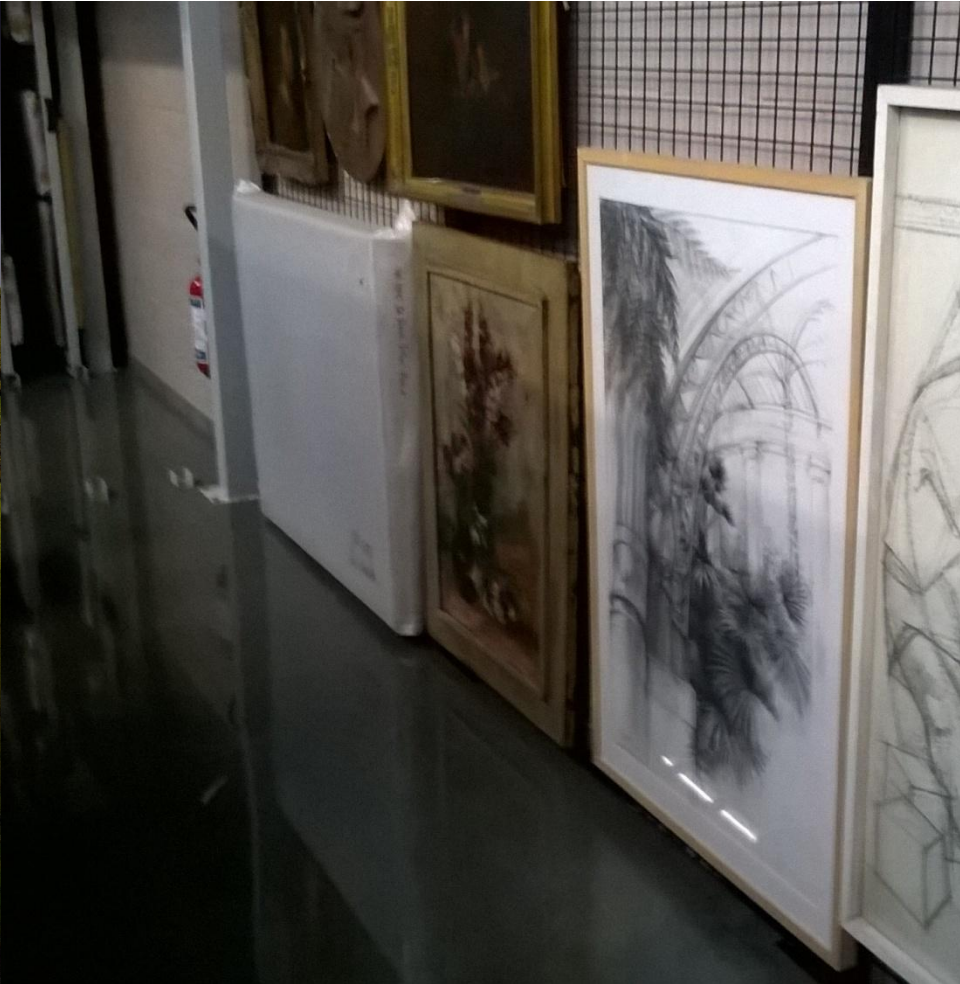
2^{de} noodweer: 30 mei 2016 ca. 13.30u

Schade aan 50 schilderijen in depot door ingestorte goot

SINT-NIKLAAS - Een kapotte goot heeft er voor gezorgd dat vijftig schilderijen uit het depot van het SteM waterschade hebben opgelopen. Het museum blijft tot zondag dicht.

- calamiteitenplan in werking
- coördinatie evacuatie?
collectieverantwoordelijke
- communicatieverantwoordelijke:
conservator
- bellen brandweer
- zoveel mogelijk mensen ingeschakeld:
collega's van Erfpunt, Cultuurcentrum,
Cultuurdienst enz.
- water scheppen
- objecten onmiddellijk verwijderen uit
depot naar museumopstelling
- bellen collega's depot Ename
(provincie)
- instellen airco: 15° C, RH 55 % drogen
- museumopstelling sluiten voor
publiek
- afdeppen met droge doeken
- foto's nemen (verzekering)
- bellen dienst verzekering

- collega's provincie: drogers + ontvochtigers
- schade vaststellen per werk + foto
- schilderijen platleggen op blokken
- meetpunten in gesloten depot: opvolgen dalen RH

- verder drogen voor een week
- 1 maand: opruim + terughangen + registratie + evaluatie
- bezoek verzekeraar
- restauratie 3 schilderijen
- maatregelen technische dienst stad
- loopbrug (2018) over daken
