# Op weg naar een veilige(r) kerkgebouw... Veiligheidszorg voor kerken

Sint-Niklaas, 11 juni 2018  
Workshop studiedag “Calamiteiten en Erfgoed”

Jonas Danckers (CRKC)

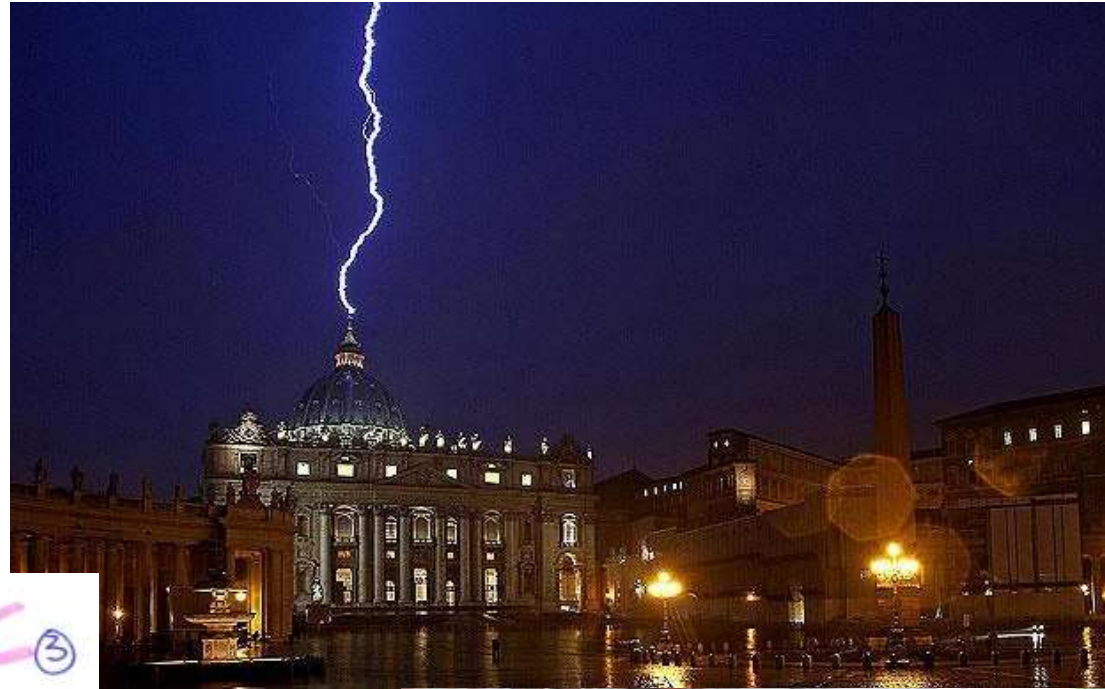
controle  
bliksem-  
afleider

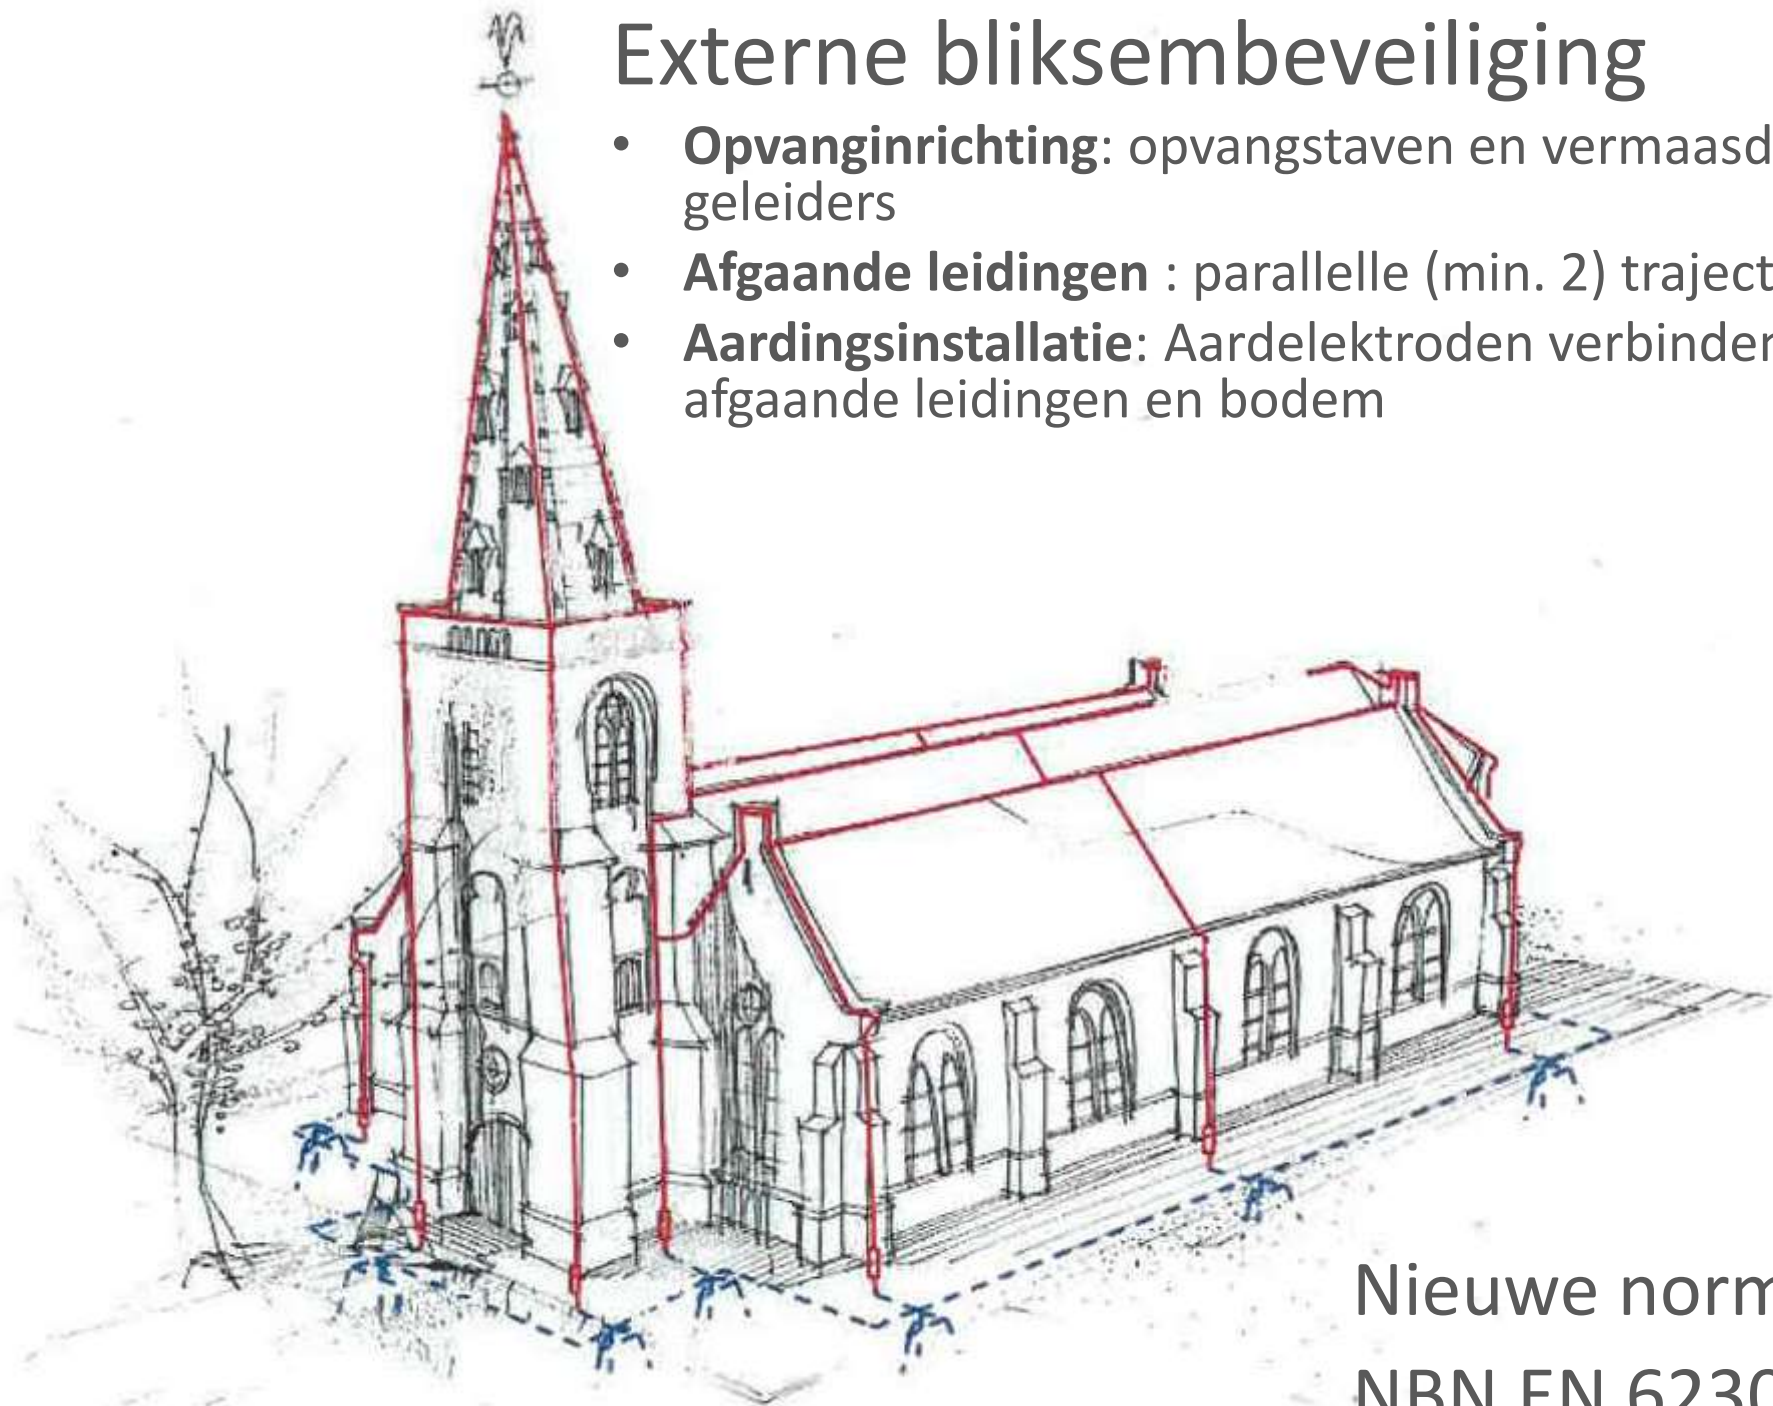
# Externe bliksembeveiliging

- **Opvanginrichting:** opvangstaven en vermaasde geleiders
- **Afgaande leidingen :** parallelle (min. 2) trajecten
- **Aardingsinstallatie:** Aardelektroden verbinden afgaande leidingen en bodem

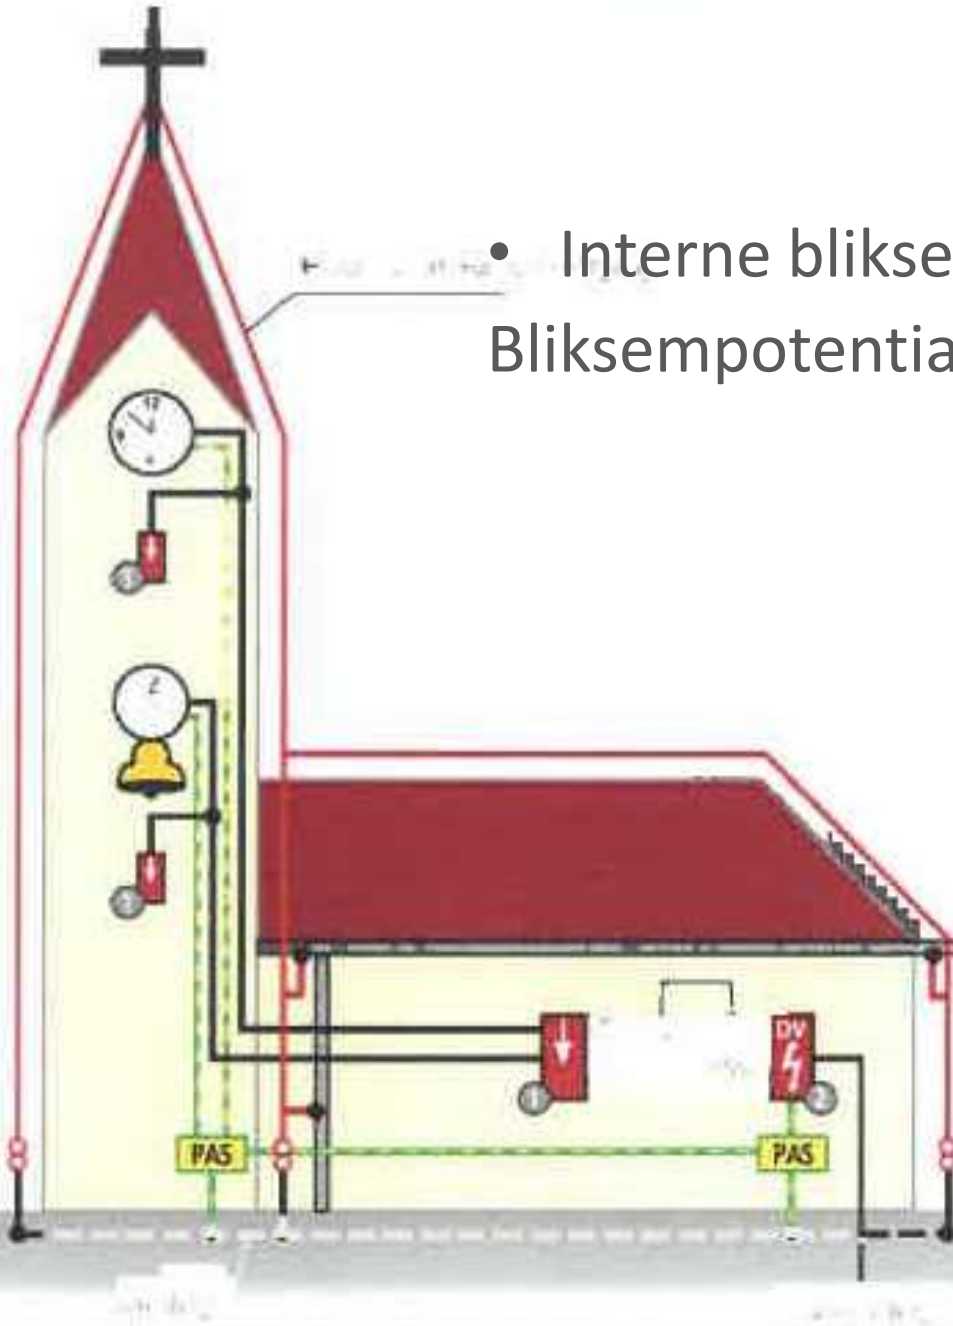
- Interne bliksembeveiliging:  
Bliksempotentiaalvereffening

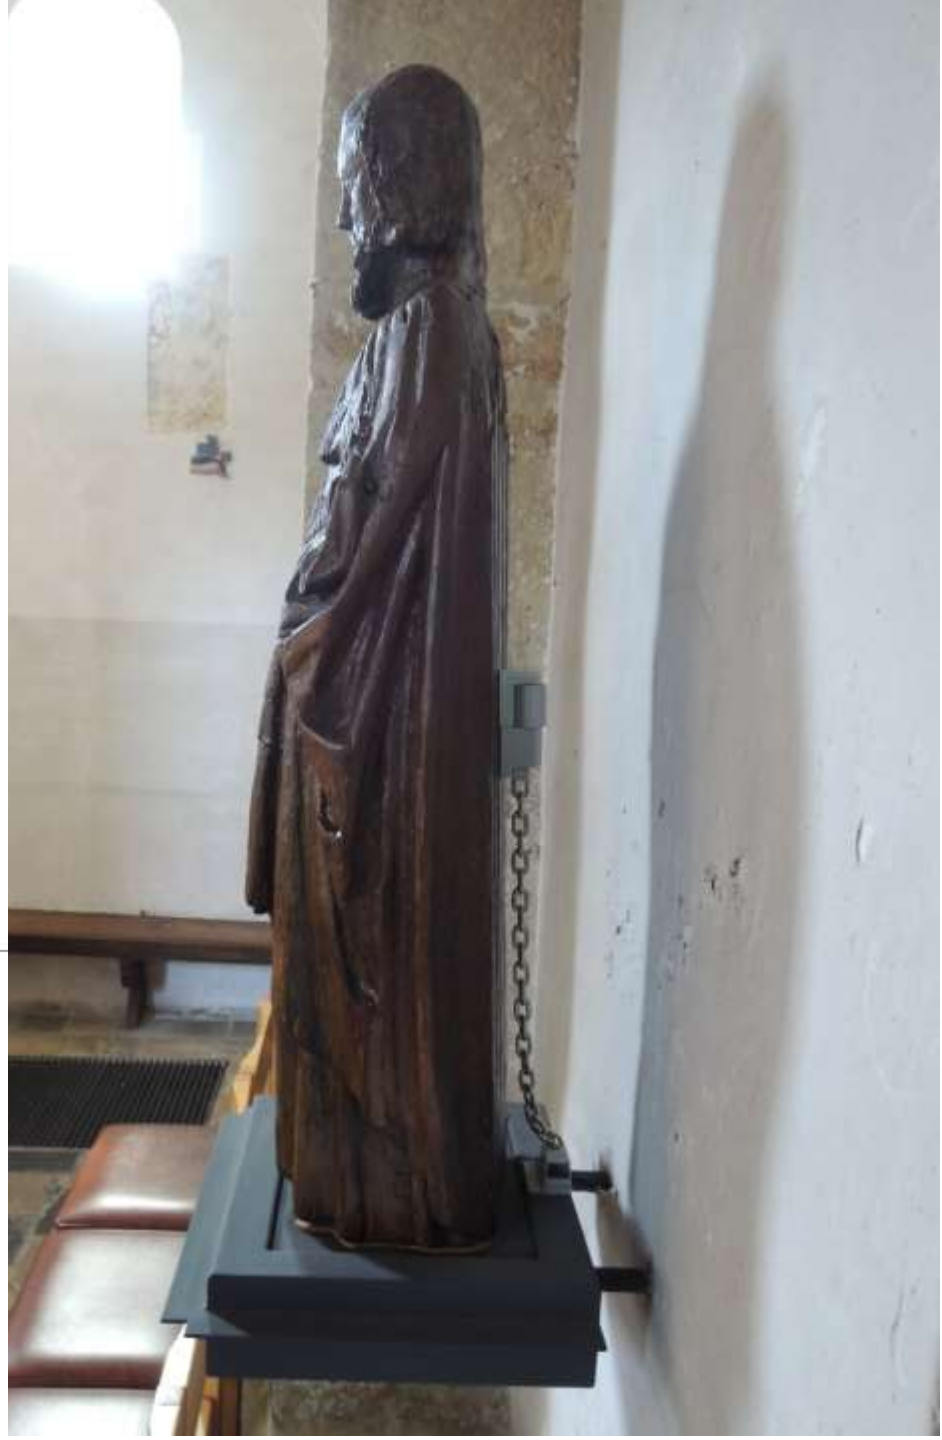
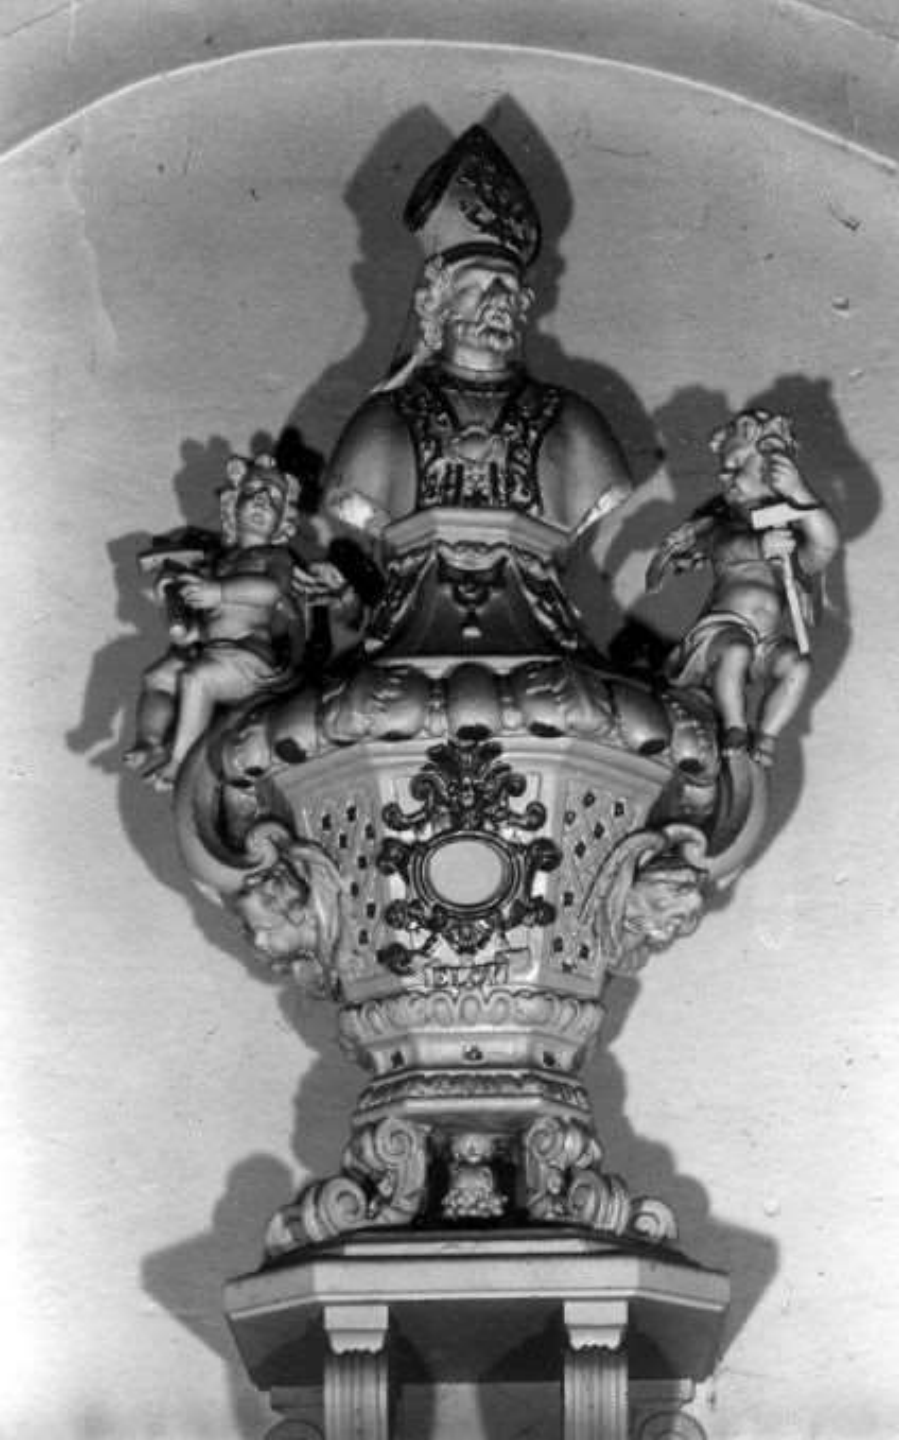
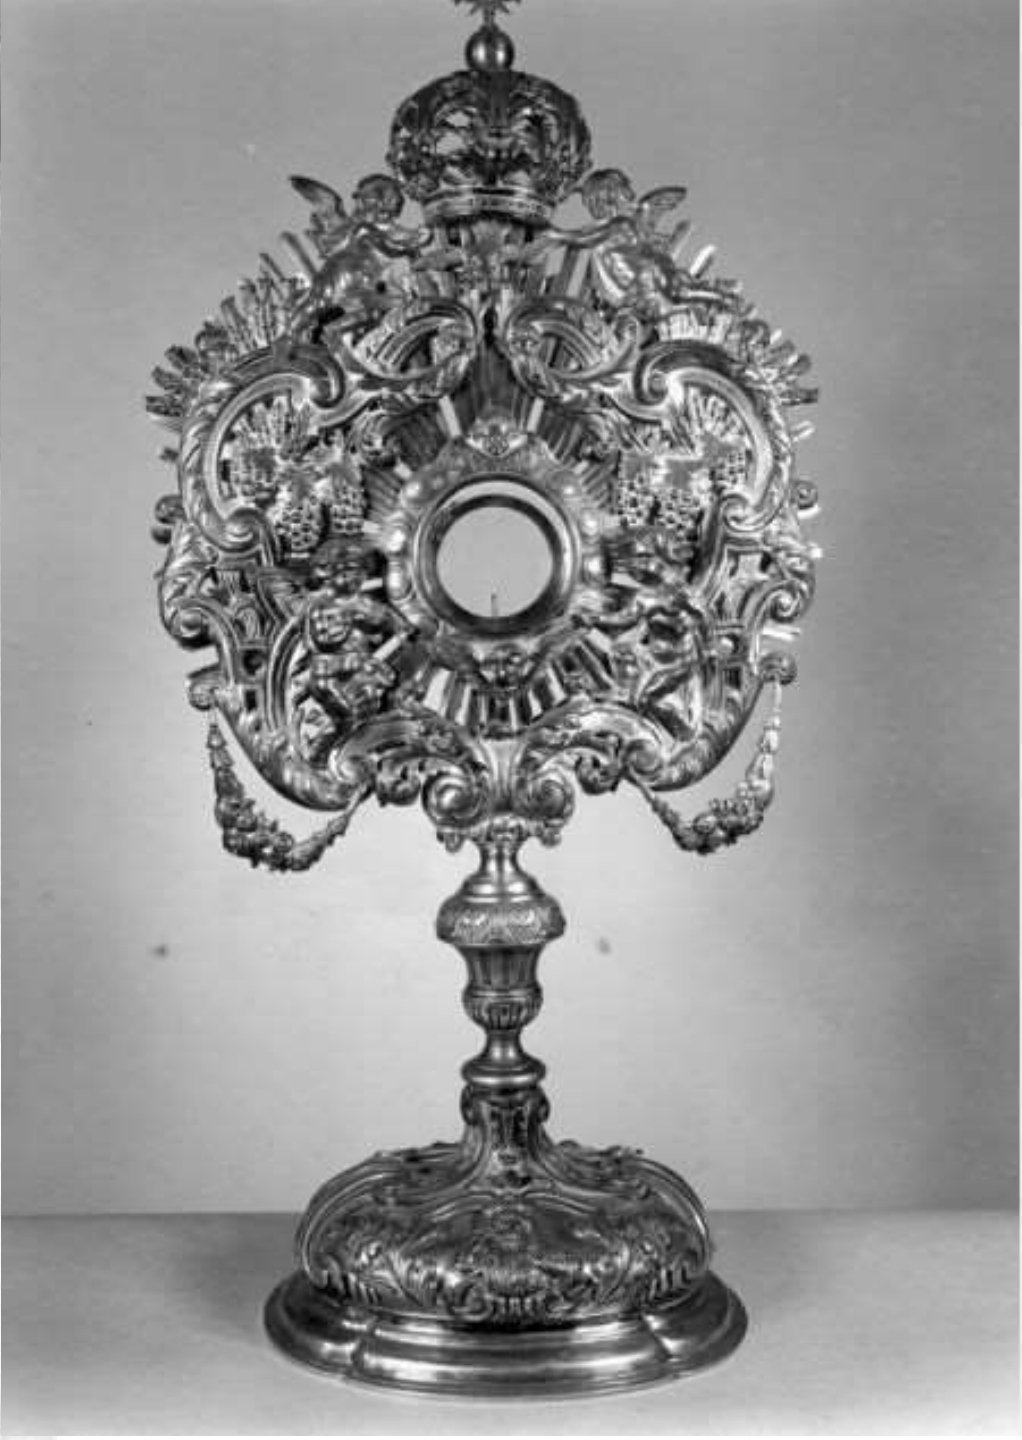
# MECHANISCHE BEVEILIGING TEGEN DIEFSTAL EN VANDALISME AAN WAARDEVOLLE BEELDEN

opening voor elektronische beveiliging detectie bij wegnemen beeld en openen sokkel

beeld bevestigd onderaan  
tussenliggende kurklaag

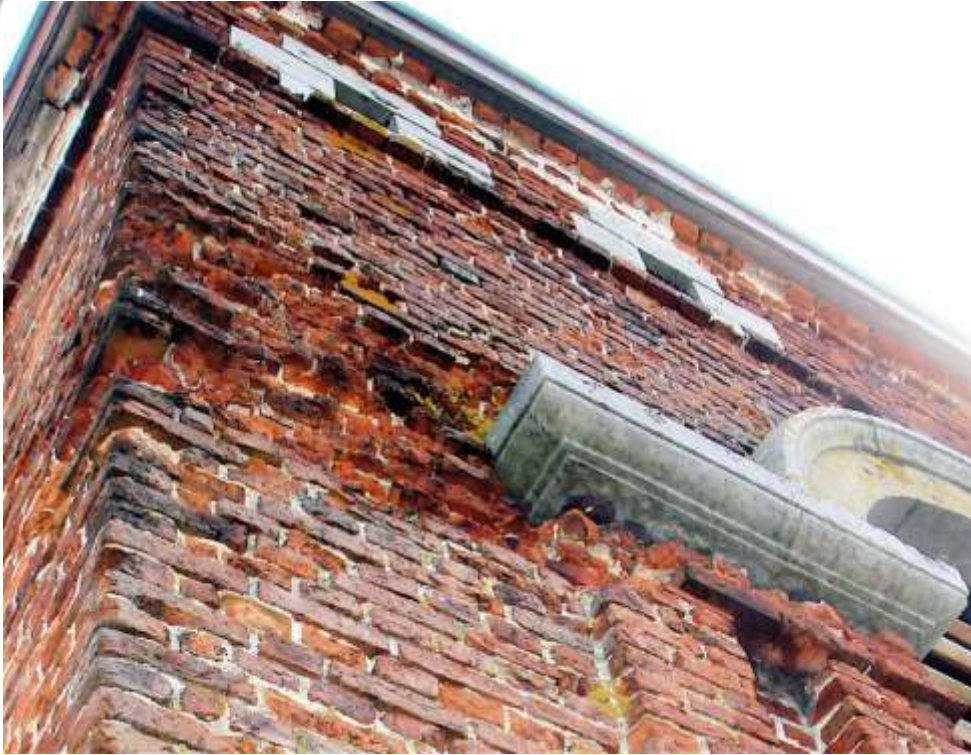
loszittende stenen

loszittend torenkruis

loszittend glas dakvenster

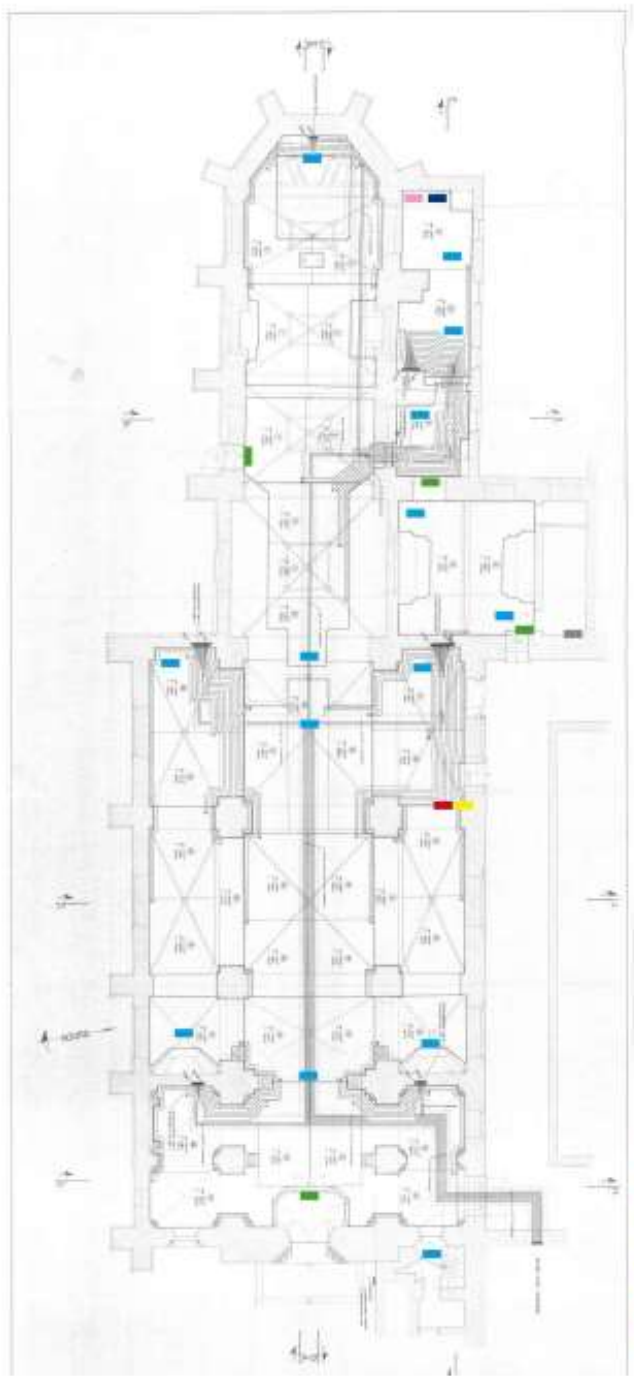
- electriciteitskast
- toevoer gas
- toevoer water
- beamer / branddetectie detector
- brandhaspel
- brandblusser
- veiligheidsverlichting
